**São Thomé das Letras / Minas Gerais**  
**Inventário de Proteção ao Acervo Cultural**  
**Estruturas Arquitetônicas e Urbanísticas**

Ficha Nº05/15

1. Distrito: Sede
2. Designação: Castelo de Cristal Restaurante e Pizzaria
3. Endereço: Praça Getúlio Vargas, 16
4. Propriedade: Ercília Débora de Oliveira Machado
5. Responsável: Ercília Débora de Oliveira Machado
6. Situação de Ocupação: Imóvel próprio
7. Histórico:

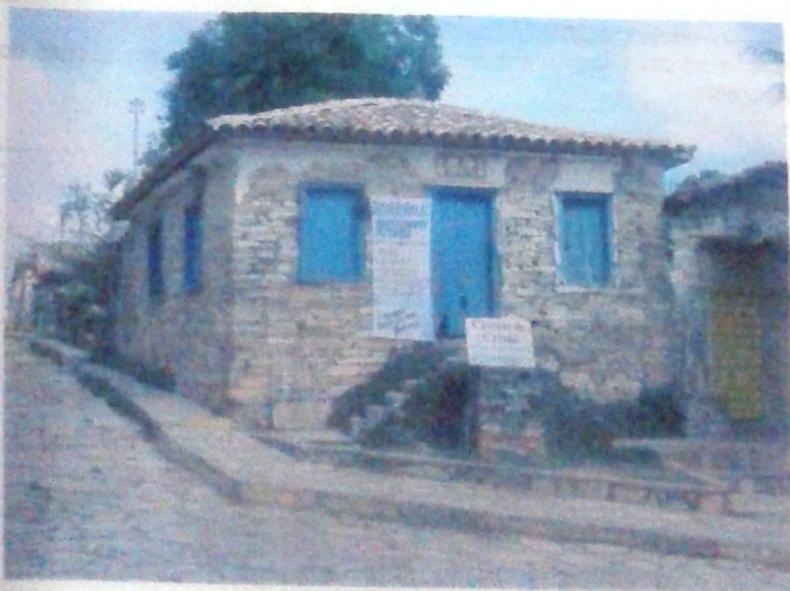
**9. Documentação Fotográfica:**

O estado de conservação do imóvel é bom. A estrutura do telhado foi recentemente trocada e as telhas originais retiradas e limpas uma a uma antes de serem repostas. As que se encontravam quebradas foram substituídas por telhas compradas de velhos casarões de fazendas da região. O piso, também recém colocado não apresenta nenhum problema. As esquadrias encontram-se muito ressecadas e a proprietária pretende trocá-las em breve. As paredes apresentam sua pintura já parcialmente destruída, pelo aparecimento de manchas de umidade na base e a incidência, ainda que pequena, de rachaduras.

Umidade ascendente na base da construção infiltrando por capilaridade nas paredes, desagregando a argamassa de revestimento, originando manchas escuras.

Refazer pintura interna das paredes, impermeabilizando a base.
