**São Tomé das Letras / Minas Gerais**  
**Inventário de Proteção ao Acervo Cultural**  
**Estruturas Arquitetônicas e Urbanísticas**

Ficha Nº04/15

1. Distrito: Sede
2. Designação: Arte Nativa / Residência
3. Endereço: Praça Barão de Alfenas, 1
4. Propriedade: Ângela Maria Peixoto e irmão
5. Responsável: Ângela Maria Peixoto
6. Situação de Ocupação: Imóvel próprio

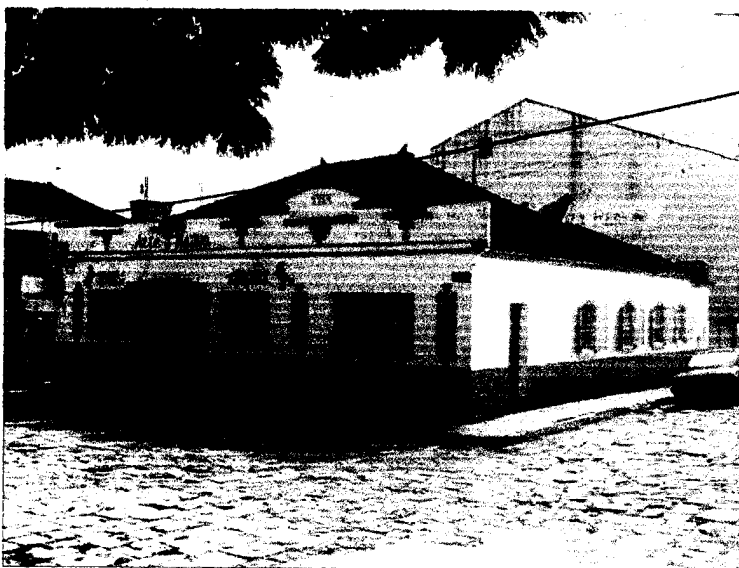
**9. Documentação Fotográfica:**

O estado geral de conservação da casa é bom. O único problema mais grave encontrado foi a presença de telhas quebradas ou comidas causando goteiras. Conseqüentemente o forramento acaba sendo prejudicado, como na cozinha onde o tabuado já se encontra parcialmente destruído.

Umidade ascendente na base da construção infiltrando por capilaridade nas paredes, desagregando a argamassa de revestimento, originando manchas escuras na base do rodapé pintado de cinza.

Como medida preventiva impermeabilizar as pinturas em áreas de maior contato com águas pluviais como a base das paredes.

Substituição de telhas quebradas e fazer correto grampeamento das demais para evitar possíveis goteiras.
