São Tomé das Letras / Minas Gerais
Inventário de Proteção ao Acervo Cultural
Estruturas Arquitetônicas e Urbanísticas

Ficha N°02/15

1. Distrito: Sede
2. Designação: Pousada Arco-Iris
3. Endereço: Rua João Batista Neves, 13
4. Propriedade: Armando José Brum Duarte
5. Responsável: Armando José Brum Duarte
6. Situação de Ocupação: Imóvel próprio
7. Histórico:

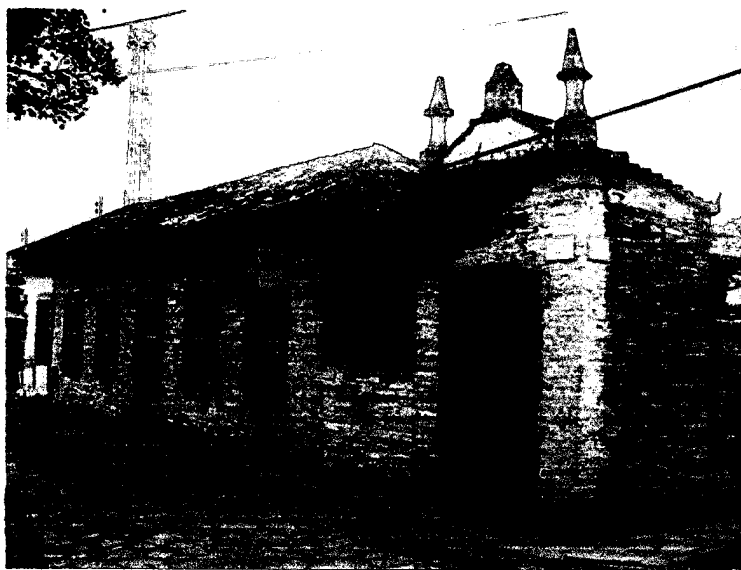
9. Documentação Fotográfica:

A casa possui estilo colonial, implantação no alinhamento da rua e partido retangular. O telhado de telhas tipo canal possui três águas, pois é contínuo com o do casarão vizinho. O coroamento é feito com cachorros e guarda-pó de madeira, na cor natural. As janelas possuem verga reta, abertura do tipo guilhotina e moldura de madeira. Pela marcação das pedras da fachada é possível notar que duas portas presentes na fachada frontal foram fechadas e transformadas em janelas. O acesso ao casarão é feito pela lateral, através da rua João Batista Neves ou ainda pelos fundos passando por outras construções do conjunto da pousada. Ao lado do casarão, na esquina, temos ainda um antigo passo onde eram realizadas preces na procissão da semana santa. O passo também é construído de pedra São Thomé e possui um frontão decorativo revestido com argamassa. O telhado é de telhas canal em meia água e a porta é de madeira, assim como seu emolduramento, que possui verga em arco abatido.
