São Thomé das Letras / Minas Gerais  
Inventário de Proteção ao Acervo Cultural  
Estruturas Arquitetônicas e Urbanísticas

Ficha Nº13/15

1. Distrito: Sede
2. Designação: Restaurante Panelinha
3. Endereço: Rua Camilo Rios, 10
4. Propriedade: Ivo Teodoro da Silva
5. Responsável: Ivo Teodoro da Silva
6. Situação de Ocupação: Imóvel próprio

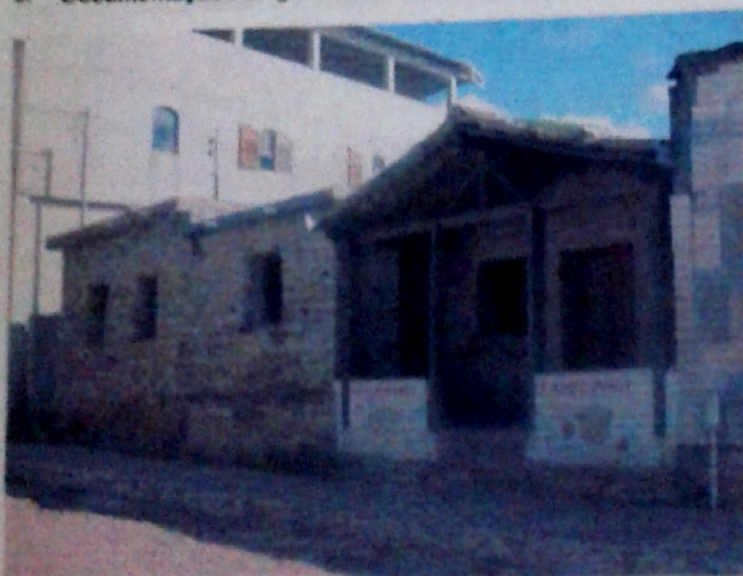
9. Documentação Fotográfica:

A casa possui parede de pedra São Thomé sem revestimento e é formada por dois blocos, sendo um deles um pouco mais baixo onde fica a sala. A parede interna que divide os dois blocos também é de pedra. Logo ao lado, aproveitando uma das paredes da casa foi construído o restaurante, um pouco recuado e com alpendre, que dá acesso frontal ao bar e lateral à casa. As paredes externas do restaurante também são de pedra. O alpendre possui cobertura de duas águas em telha canal. O telhado do restaurante é de telhas de amianto e da casa de laje, que é prolongada formando o beiral. As aberturas, com verga reta, não possuem moldura e as esquadrias são de madeira. O alpendre é separado da rua por um guarda-corpo de alvenaria, pintado de branco e com o nome do restaurante. O piso é de pedra São Thomé.

O bar possui piso cimentado e forro tabuado tipo lambri. No fundo do restaurante está a cozinha com piso também cimentado e telha vã. A residência tem teto em laje e piso de pedra ardósia, exceto na sala que tem piso de cerâmica.
