São Thomé das Letras / Minas Gerais
Inventário de Proteção ao Acervo Cultural
Estruturas Arquitetônicas e Urbanísticas

Ficha Nº 12/15

1. Distrito: Sede
2. Designação: Ser Criativo Pizza e Arte na Pedra
3. Endereço: Praça Getúlio Vargas, 18
4. Propriedade: Márcio Paulo dos Santos
5. Responsável: Márcio Paulo dos Santos
6. Situação de Ocupação: Imóvel próprio
7. Histórico:

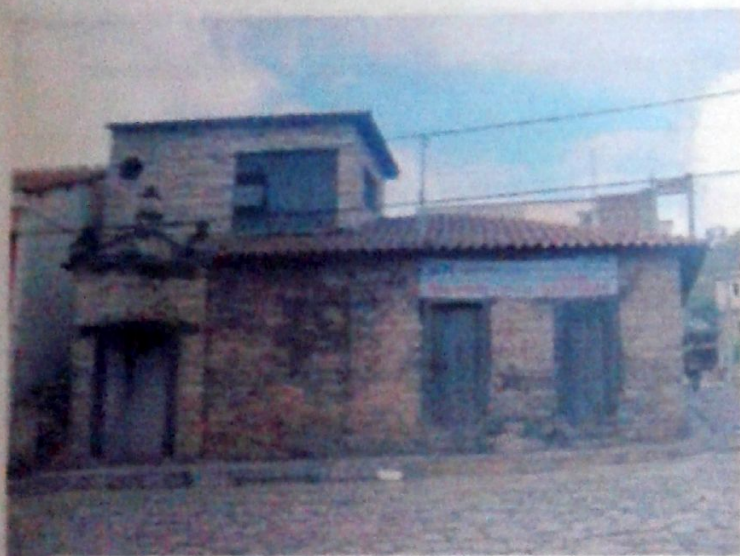
9. Documentação Fotográfica:

A casa foi refeita a partir de ruínas de uma antiga residência de estilo colonial. Possui paredes externas de pedra sem revestimento e cobertura de telhas canal em 3 águas, com coroamento em guarda-pó e caibro corrido, na cor natural da madeira. As aberturas da fachada possuem verga reta, com esquadrias e molduras de madeira, originais restauradas, na cor natural. Um segundo pavimento recuado foi construído há 4 anos, em alvenaria de tijolos com revestimento de pedra. Uma grande janela de vidro, em esquadria de alumínio compõe sua fachada. O telhado acompanha o do primeiro pavimento, com telhas canal em três águas.

O primeiro pavimento possui duas grandes salas e a cozinha, construída há quatro anos. As salas possuem piso de pedra São Thomé e telha vã. A cozinha possui teto de laje e piso de pedra ardósia. O segundo pavimento possui um salão, com piso e teto semelhantes às salas do primeiro pavimento. O lote não possui área descoberta.

O passo é todo construído de pedra e possui frontão decorativo revestido de argamassa. A cobertura é de telhas canal.
